Viaduc du Crêt-de-l’Anneau: Vérification d’une structure existante au moyen du monitoring

Auteur : Ozan Üründü

Lausanne, le 9 février 2018

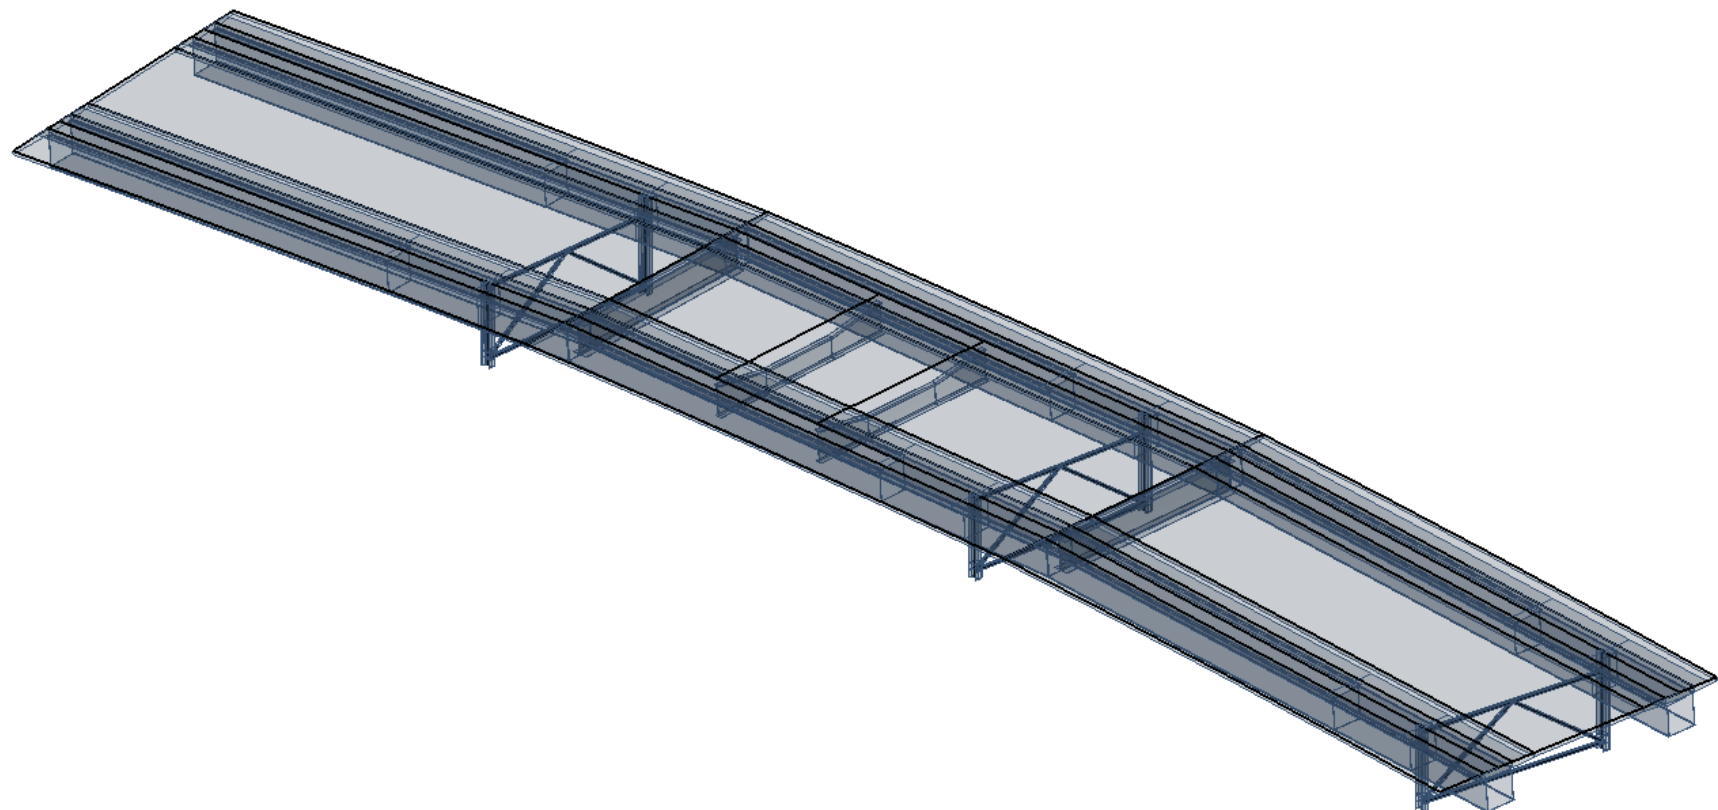
Section transversale existante, les barres d’armatures transversales soudées sur les caissons

Les soudures des barres transversales sur les caissons ont été considérées comme étant des détails fragiles à la fatigue. N’ayant pas de mesures directement sur ces détails, les contraintes dans ces soudures ont été exprimées en fonction des contraintes mesurées dans les barres transversales en travée. Une section de soudure assez grande et la hauteur statique plus importante sur les caissons qu’en travée permettent de garder les différences de contrainte en dessous de la limite de troncature même pour le scénario le plus pessimiste (contraintes 30% plus élevées aux soudures).

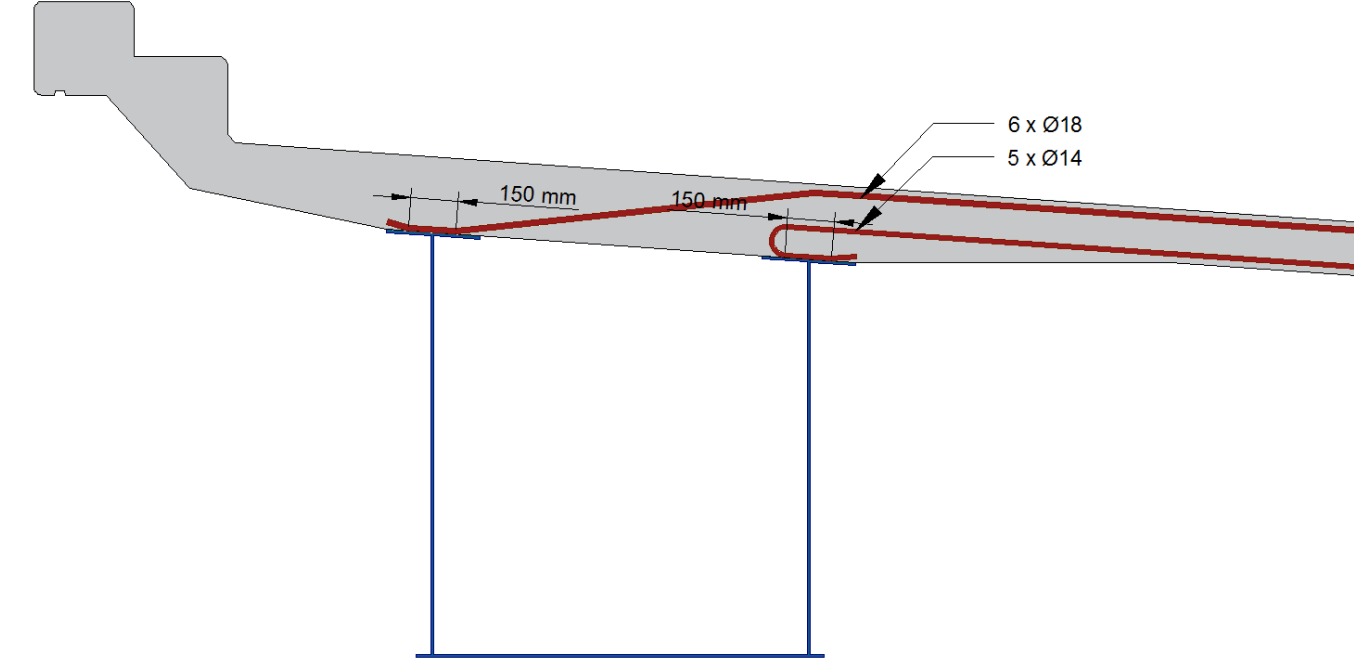
La vérification selon les normes relatives aux structures existantes a conclu que l’ouvrage aurait besoin d’un léger renforcement au niveau de la dalle en béton armé. La sécurité structurale aurait donc pu être obtenue avec une couche de BFUP non armé. Cependant, sous le chargement selon les modèles proposés par la norme SIA 261, des renforcements à tous les niveaux seraient nécessaires. Le projet d’intervention devrait donc comprendre la section transversale, la section mixte dans le sens longitudinal et les poteaux des palées. Par conséquent, les renforcements selon la SIA 261 coûteraient 60% plus chers que le projet d’intervention proposé selon les normes élaborées pour les structures existantes. Enfin, selon les mesures de contrainte avec le système de monitoring, l’utilisation normale de l’ouvrage ne s’approche jamais des cas extrêmes considérés dans les normes. De plus, avec la distribution de Gumbel la déformation maximale avec une probabilité de non dépassement de 99% (période de retour T=100 ans) a été calculée. En majorant cette dernière avec les coefficients de charge tirés des normes, il a été démontré que les barres d’armature transversales restaient toujours dans le domaine élastique.

Coupe transversale de la section renforcée

Malgré les *bons* résultats provenant des mesures d’une année de monitoring, il est recommandé d’intervenir avec une couche de BFUP non armé. Cela permettra non seulement une bonne étanchéité de l’ouvrage mais aussi une meilleure rigidité tout en diminuant l’épaisseur de la couche d’asphalte (le poids propre ne subit pas de modification). La sécurité structurale n’étant pas en danger, l’intervention n’a pas d’urgence et peut être effectuée au moment du remplacement de l’enrobé pour diminuer les coûts.

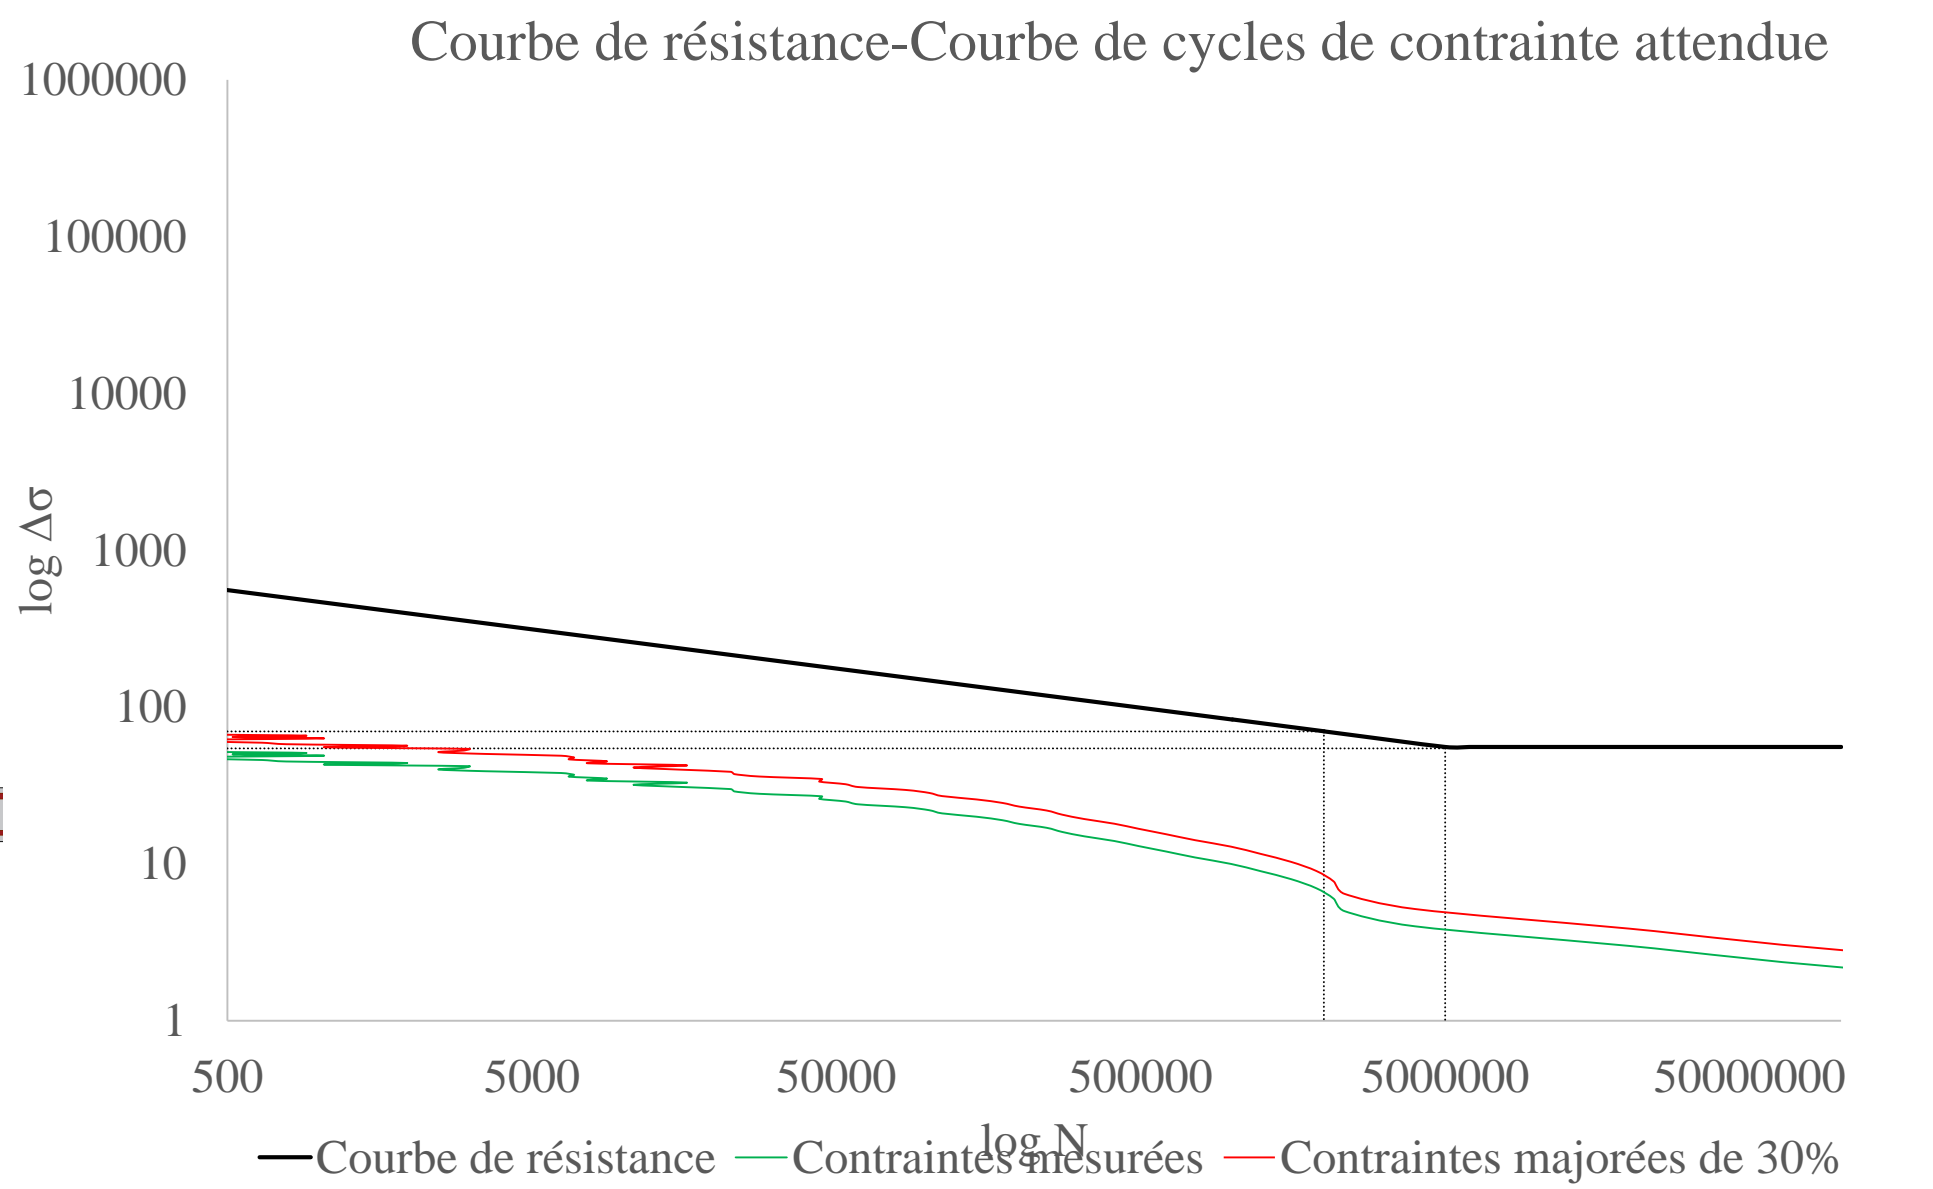
Détails vérifiés à la fatigue
